低層集合住宅の 侵入被害部位に関する実態調査

侵入パターン分析からの防犯対策提案

調査報告書

旭化成ホームズ株式会社
ロングライフ住宅研究所

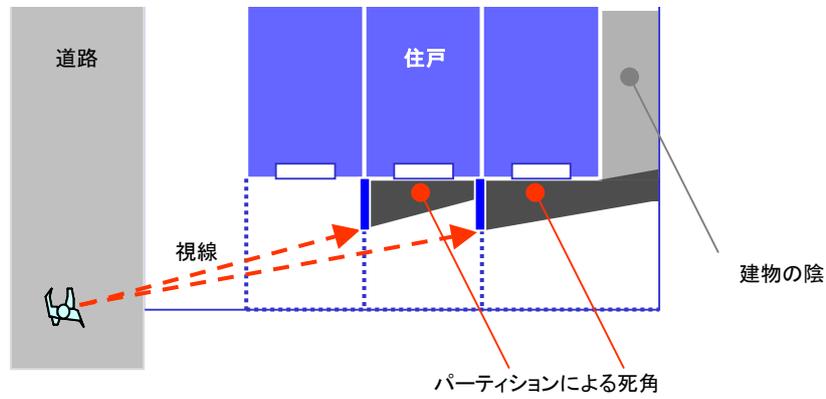
● パーティションによる死角

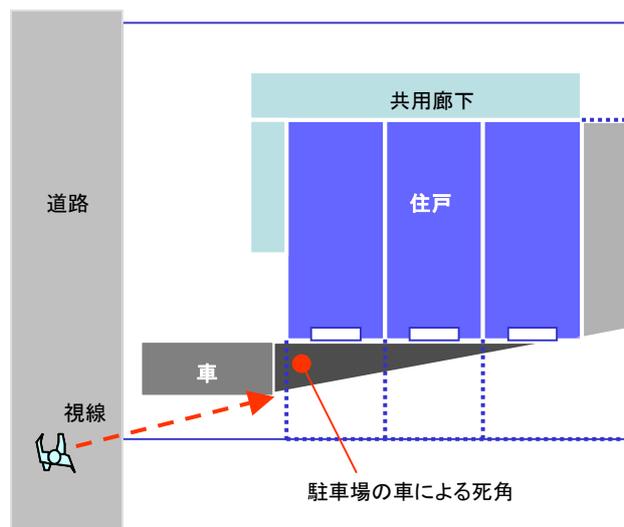
● 駐車場の車による死角

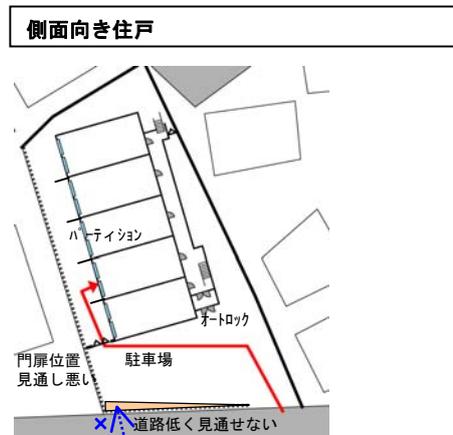
道路側のバルコニー窓がプライバシー確保のため密生した生垣で被われており、オーナー宅アプローチから侵入されたと推測される。

道路との間に高低差があり、駐車場が手前にある。門扉は低く見通しが悪いため乗り越しても気付かれない。住戸間のパーティションが窓の前に死角を作っている。

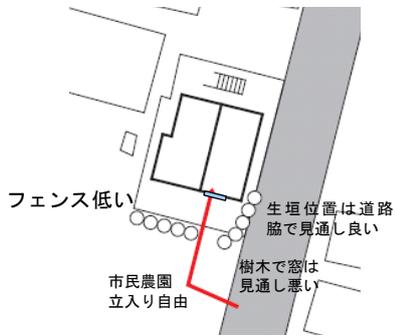
側面向き住戸

道路際に生垣があり、被害窓付近は見通しが悪い。隣が市民農園で自由に立ち入りができ、境界のフェンスは低く乗り越しが容易である。

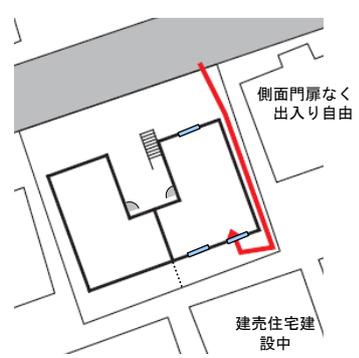
背面向き住戸

側面に門扉等はなく自由に背面に回ることができる。背面は建設中の住宅で自然監視性は期待できない。

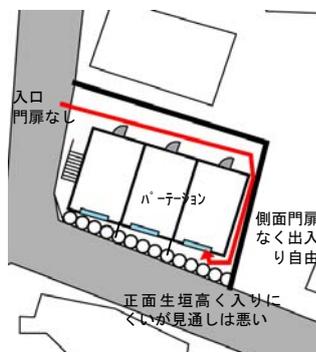
道路向き住戸

道路際に高い生垣があり、目隠しているために被害窓付近は見通しが悪い。道路側からの侵入は困難だが、共用廊下側は入口、側面ともに門扉等はなく侵入は容易である

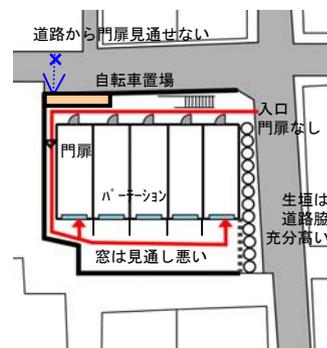
側面向き住戸

側面に門扉があり接近を制御しているが自転車置き場で隠されており道路から全く見えない位置で、高さも低く乗り越しは容易。バルコニー窓は道路側の生垣と住戸間のパーティションで見通しが悪い。
