用水と廃水[®] 2017 12

汚泥減容化の要因を探る ——ハイブリッド型活性汚泥法の実槽実験——

若林 健* 二瓶 正彦*

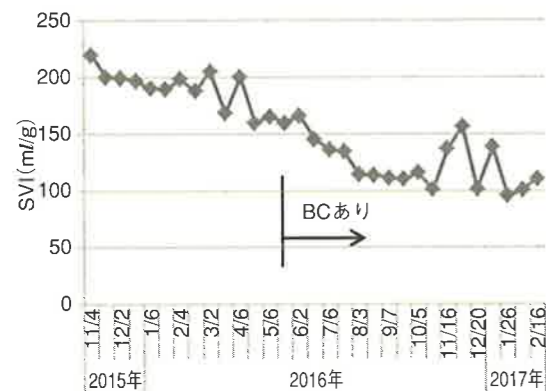
図2 第二曝気槽内のSVIの推移

図2に、第二曝気槽のSVIを示す。5/22にBCを投入したのだが、SVIが低下して100~150ml/gで推移した。10月末に嫌気汚泥が入る事故があり、一時上昇したが、2カ月余りで落ち着いた。

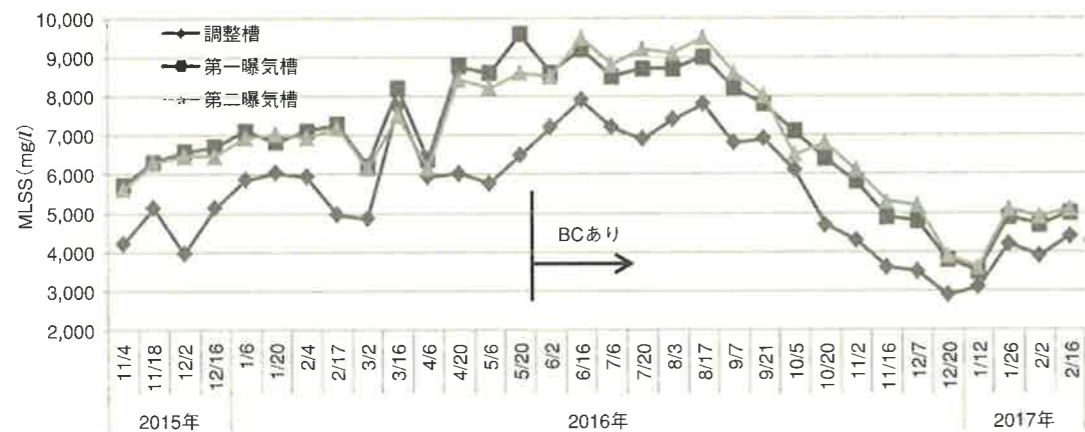
図3 曝気槽内のMLSSの推移

表3に設計値、実測定値、放流水の計算値を、図3に曝気槽内のMLSSの推移をそれぞれ示す。原水のBOD濃度は平均で約300mg/lであった。

原水は、調整槽の流入部で2016年の3/1~3/5の毎日、8/1~8/6までの15サンプルを採取した。8/1と8/2は時間を分けて3サンプルずつ採取した。曝気液のMLSS濃度は変化している(図3)ので、それを含めての計算値が表3の放流水質(計算値)になった。BC投入から3カ月間は、MLSS濃度に変化はなかった。

で15倍以上に、微小後生動物量は、5倍以上増加している。それでも3カ月間は、曝気槽内MLSS濃度に変化はなかった(図3)。汚泥発生率に関わる汚泥減容化の主要因が微生物間の食物連鎖によるものであれば、この期間が最も汚泥発生率が低くなるはずである。しかしながら、汚泥発生率は流入BOD量の約40%のまま変化がなかった。

粒子が大きいフロックが確認された9/7から曝気槽内MLSS濃度が低下し始めた。9/7~10/20までの汚泥発生率は40%から28%へ徐々に低下した。11月から1月までは25%から17%と低下し、2月から22%と安定した。この時期に10/30の事故、それに伴うBCの流動不具合などがあった。それでも原生動物種の変化はあったが、量はおおむね保たれた。一方、微小後生動物の種の変化、量の変化はあったものの、汚泥発生率に変化はなかった。以上に鑑みると、汚泥発生率に大きく影響を及ぼしているのは、細菌類の種である可能性が考えられる。

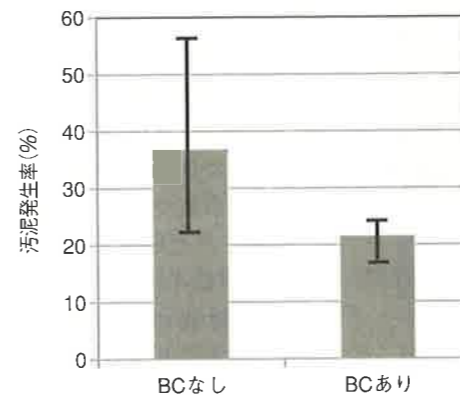
図5 汚泥発生率

図4に流入BOD量の推移を、図5にBC投入前(BCなし)と投入後(BCあり)の流入BOD量に対する汚泥発生率を示す。汚泥発生率は、第一曝気槽のMLSS濃度にSS調整ポンプの放流量(840l/d)を乗じて排出汚泥量を求め、それに沈殿槽上水のSS濃度に流入水量を乗じて求めた放流SS量を加算して発生汚泥量とした。その値を流入BOD量で除して汚泥発生率を求めた。除去BOD量を分母にしなかったのは、処理水BOD濃度がほとんど1mg/lと、ごく低濃度だったので、原水BOD濃度に比べて無視できると考えた。流入BOD量は、流入水量にBOD濃度である300mg/lを乗じた値である。流入水量は、2週間に1回のメンテ

ランス時に放流量計の値を稼働日で除して求めた2週間の平均日水量である。BCなしは、2015年11月4日~2016年5月20日の汚泥発生率で21~57%、平均37%であった。BCありは、2016年11

月2日~2017年2月16日の汚泥発生率で17~25%、平均22%であった。2016年6月~10月は微生物叢の変遷が想定され、汚泥発生率は40%から28%と徐々に低下した。

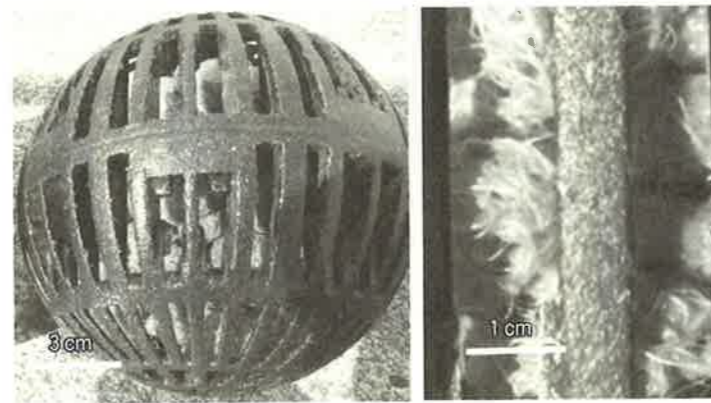
写真1 投入9カ月後のBC(左)およびその拡大部(右)

写真1に、投入約9カ月後の第一曝気槽のBCを示した。左が全体で、右が付着汚泥の拡大写真である。担体:SBには、汚泥が空間をもって付着している。黒い嫌気汚泥は見当たらず、ほとんどが赤みを帯びた付着物である。これはミミズの塊で、*Pristina*, *Nais*が観察された。点検時の観察では、BC投入して1カ月後にうっすらと赤みのある汚泥が付き始め、2カ月目で写真1に確認されるような付着状況となった。4カ月目(9月)には付着生物がほとんど確認できなくなったが、5カ月目(10月)に赤みをおびた汚泥が少し付着した。6カ月目(11月)にほとんど付着汚泥が消え、8カ月目(1月)に写真1より少ないが赤みのある付着汚泥が確認できた。検鏡では、初期に*Nais*が観察された。これは従来からの曝気液のなかに存在したと思われる。約3カ月後にミミズは消え、少し後に*Dero*が現われたが6カ月後になると少なくなった。7カ月後に*Pristina*が現われ、少し遅れて*Nais*が現われた。現われた順序は、2.で示した過去の例と同じであった。

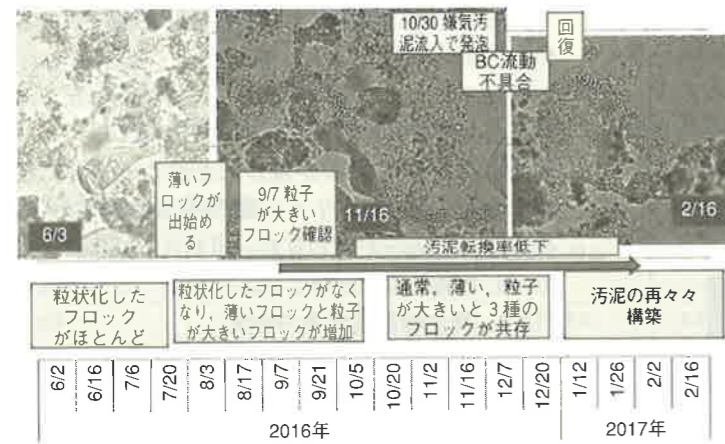
図6 細菌フロック状況の推移(BCあり)

細菌類のフロック形成状況を図6に示す。当初は、高MLSSでBOD負荷が0.03kg/kg・d程度で推移していたので、フロックが粒状化していた。それが、2カ月程度経過後に新しい薄めのフロックが現われ始めた。さらに3カ月経過後に粒子が大きいフロックが現われた。それとともにMLSS濃度が低下し始めた。しだいに粒状化したフロックはみられなくなり、通常のフロック、新しい薄いフロック、粒子が大きいフロックが共存した。

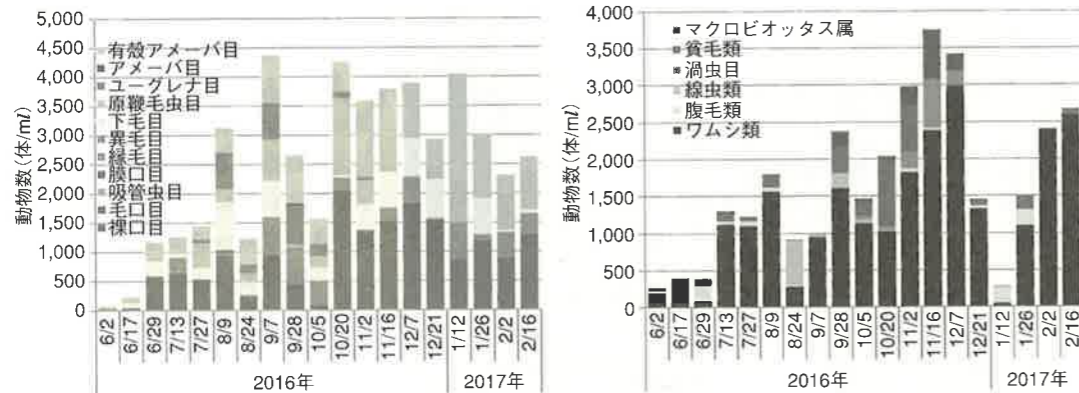
図7 原生動物数(左)および微小後生動物数(右)の推移(BCあり)

図7に、原生動物数と微小後生動物数の推移を示した。個体の大きさ(おもに長さ)は、現われた原生動物の有殻アメーバ目の*Euglypha*は80μm程

度の大きさで、原繊毛虫目は10μm程度、下毛目の*Aspidisca*は40μm程度、縁毛目の*Epistylis*は150μm程度、毛口目の*Paramecium*は250μm程度、裸口目の*Coleps*は50μm程度の大きさであった。微小後生動物であるワムシ類の*Philodina*は500μm程度、*Rotaria*は250μm程度、腹毛類の*Chaetonotus*は100μm程度、渦虫類の*Catenula*は500μm程度、貧毛類の*Nais*は1~2cm程度、*Dero*と*Pristina*は1~1.5cm程度、マクロビオッタス属の*Macrobiotus*は500~1,000μm程度の大きさであった。

原生動物は、初期の80体/mlから2カ月後以降は40~50倍の個数であった。微小後生動物は、初期の240体/mlから1.5カ月後には5倍程度に増加し、*Nais*も多量みられた。この*Nais*は、従来からの汚泥中に存在していたものと思われる。3カ月後には細菌類の再構築に伴い、*Nais*が消え、その後に*Dero*が出始めた。同時に、原生動物では*Coleps*が多数確認された。5カ月後(10月末)まで*Dero*は増加したが、10/30の事故で嫌気汚泥が原水に流入したためにミミズは確認できなくなった。直後の11/2には原生動物の下毛目である*Aspidisca*が出現、増加していた。微小後生動物は、*Colurella*、*Macrobiotus*、

図7から、原生動物量は当初(6/2)から2カ月
