戸建て住宅の侵入被害開口部に関する実態調査

修理依頼箇所の特性分析からの防犯対策提案

調査報告書

旭化成ホームズ株式会社
ロングライフ住宅研究所

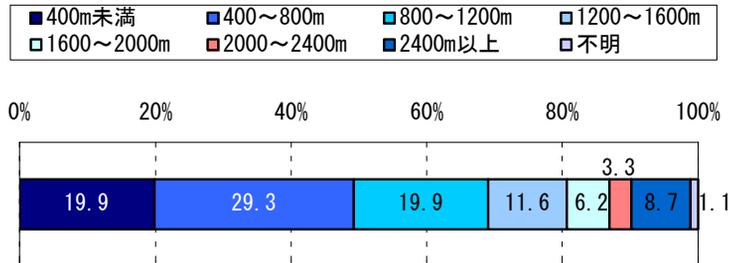
● 最寄駅からの距離別構成比

最寄りの鉄道駅からの距離別の構成比を調べたところ、「400m～800m」が29.3%（81棟）、「400m未満」が19.9%（55棟）、「800m～1200m」が19.9%（55棟）であり、徒歩15分以内（1200m未満）に69.2%（191棟）が集中しています。

駅から徒歩圏に被害が多い傾向があると言えそうです。

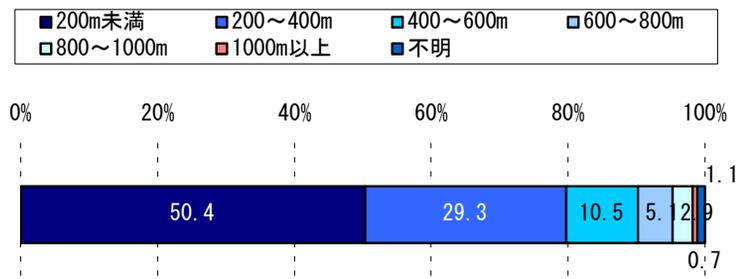
● 幹線道路からの距離別構成比

最寄りの幹線道路（国道又は主要都道府県道）からの距離別の構成比を調べたところ、「200m未満」が50.4%（139棟）、「200m～400m」が29.3%（81棟）であり、約8割が「400m未満」に集中している傾向が見られます。

一般に幹線道路に近い方が接近しやすく逃走上有利と言われていますが、それを裏付ける結果となっています。

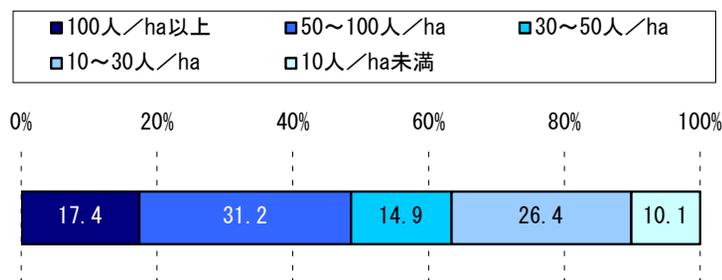
● 区市町村の人口密度別の被害住宅棟数の構成比

調査対象の住宅が所在する市町村（政令市にあつては当該区）における人口密度別に構成比を見ると、100人/ha以上は17.4%（48棟）、50～100人/haは31.2%（86棟）、30～50人/ha以上は14.9%（41棟）、10～30人/ha以上は26.4%（73棟）、10人/ha未満は10.1%（28棟）となります。

犯罪率（単位人口当たりの刑法犯の認知件数）と人口密度には、正の相関関係があることが知られていますが、本調査の住宅侵入盗については明瞭な相関が見られず、大都市でないからといって必ずしも安心とは言えないようです。

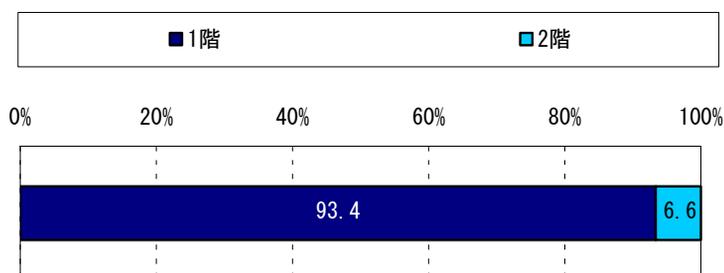
● 被害階別構成比

被害箇所の存する階では、「1階」に93.4%（268件）が集中する傾向が見られます。「2階」は6.6%（19件）、「3階」は0件でした。

侵入者がアクセスしやすい1階が9割以上を占めました。

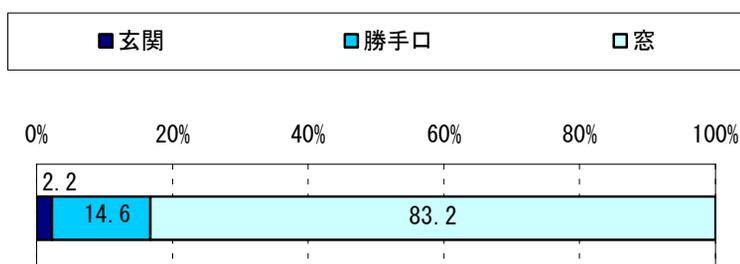
● 開口部種類別構成比（1階）

1階の被害箇所では、「窓」が83.2%（223件）勝手口は14.6%（39件）を占めますが、玄関は2.2%（6件）と少なくなっています。

現行窓体系における1棟当りの平均採用数では、1階の勝手口が0.6、玄関が1.0となっており、玄関に比べると数の少ない勝手口の被害が比較的多いと言えます。

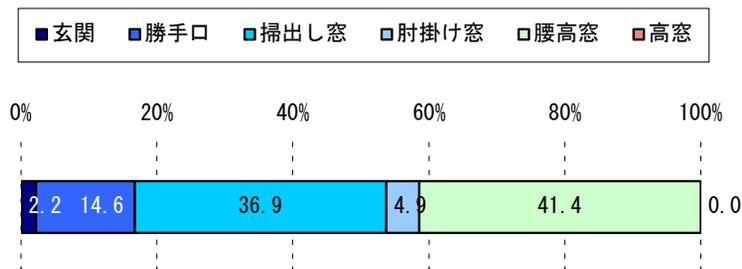
● 窓高さ別構成比（1階被害全体）

1階の被害箇所の開口部の下端の高さでは、日常的に出入りに使用される玄関、勝手口、掃出し窓の合計は5割を超えています。腰高窓も41.4%（111件）を占めています。腰高窓の窓高さは標準の設計地盤面から1.4m程度ありますが、この程度の高さまでは被害を防ぐことはできないようです。

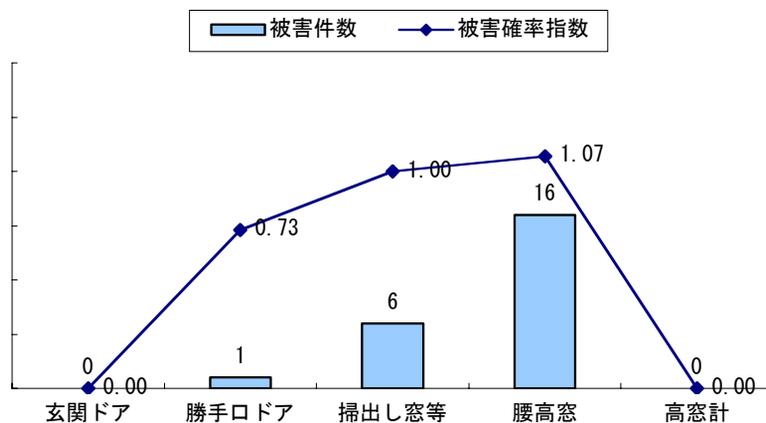
● 窓高さ別の被害に遭いやすさ = 被害確率指数（1階現行窓体系）

現行窓体系の開口部の内1階の被害（30件）のうち、窓が開いていたと思われる事例7件を除く23件について、被害に遭いやすさをその窓の採用数を勘案して比較するため、被害確率指数を算出しました。掃き出し窓（1棟当たり平均採用数2.63）の被害確率を1とすると、勝手口（同0.60）は0.73となり、腰高窓（同6.12）は1.07となります。玄関（同1.0）、高窓（同計0.88）の被害はありませんでした。

腰高窓の被害が多いのに高窓の被害がないことについては、肩の高さ以上は力が入りにくいことや、目の高さ以上は作業がしにくいことが考えられ、この程度以上の高さに窓を設置することは防犯上有効であると示唆されます。住宅性能表示における区分c（高さ2m超）の範囲に設ける開口部は比較的安全であると言えるでしょう。

※被害確率指数 = (被害件数 / 平均採用数) / (基準窓の被害件数 / 基準窓の平均採用数)

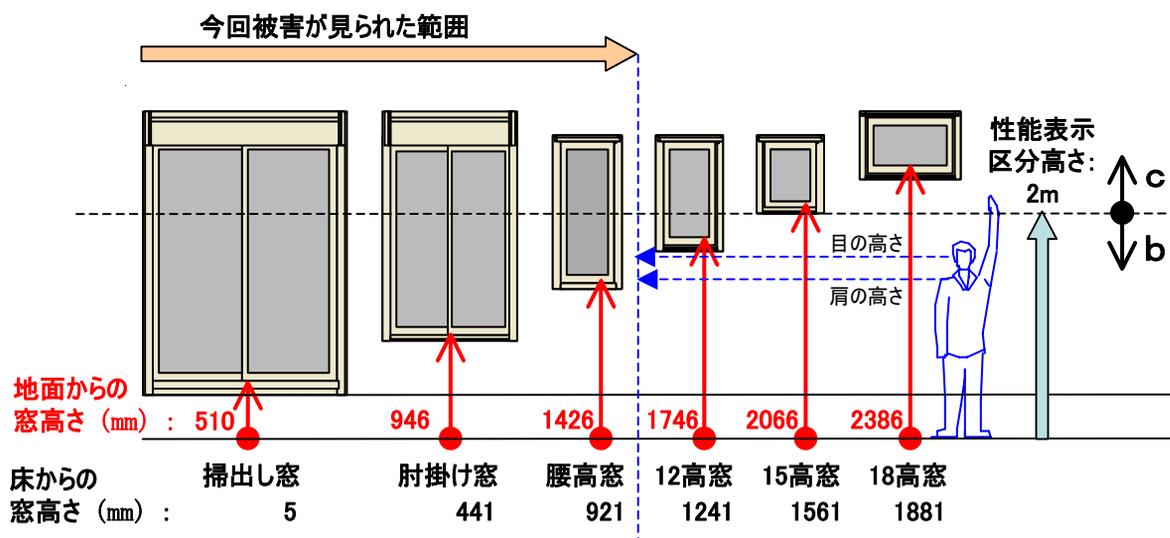
● 現行窓体系における窓高さ

現行窓体系は2003年1月契約以降の物件に採用されています。

従来からの掃出し窓/肘掛け窓/腰高窓といった高さ体系に加え、12高窓/15高窓/18高窓といった高窓の品種体系を整備し、視線制御と、防犯性を意識した設計ができるようになってきました。また勝手口ドアは通風に配慮し、全て上げ下げ窓付の仕様となっています。

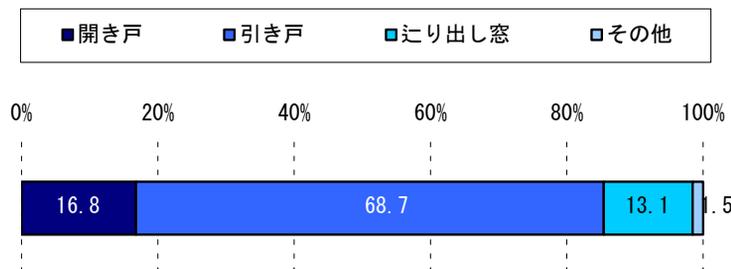
● 開閉様式別構成比（1階被害全体）

1階の被害箇所の開閉様式では、引き違い窓に68.7%（184件）が集中する傾向が見られました。玄関、勝手口の開き戸は16.8%（45件）、^まじり出し窓（^まじり出し窓、横^まじり出し窓）は13.1%（35件）でした。

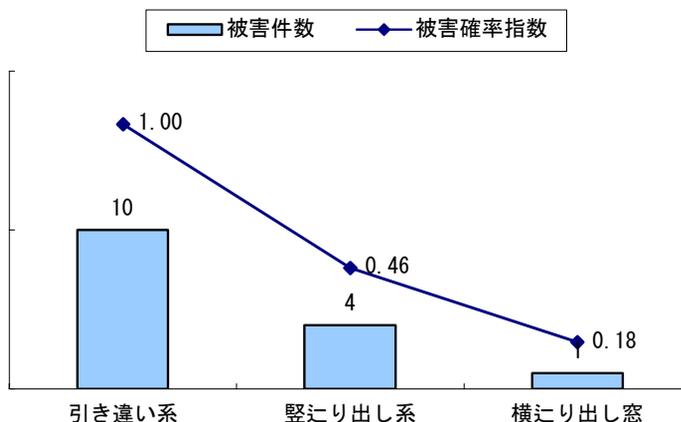
● 開閉様式別被害率（1階現行窓体系）

腰高窓について、現行窓体系での開閉様式による違いを調査したところ、同様に引き違いの被害が多く、^まじり出し窓、横^まじり出し窓の順で被害が少なくなっていく傾向が見られました。

①引き違い窓は一般に広く使われており、クレセント錠の位置が外側からわかりやすいこと、逆に^まじり出し窓は外観から開閉方向や錠の位置がわかりにくく破壊箇所を特定しにくいこと

②引き違い窓、^まじり出し窓は比較的大きい窓に使われ、横^まじり出し窓は小さいものが多いこと

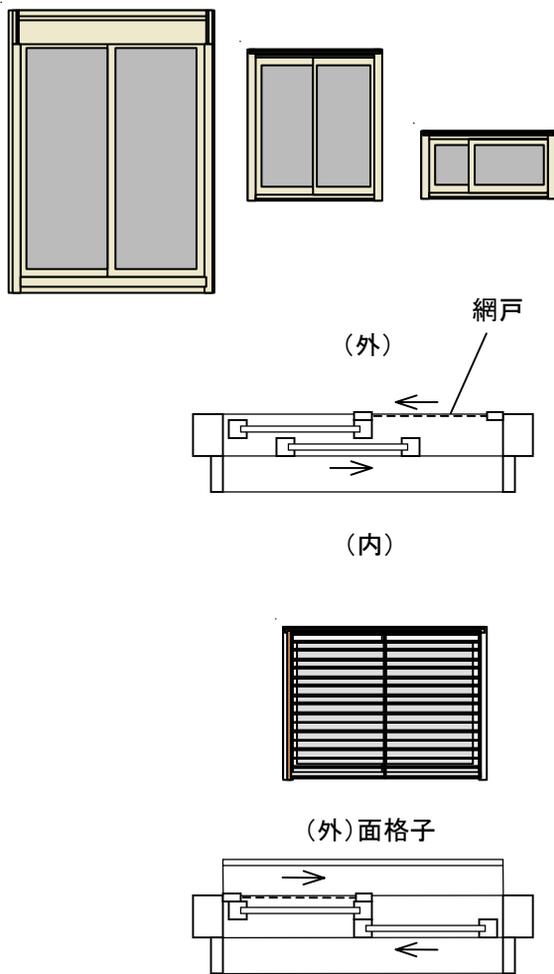
引き違い窓

引き違い窓の網戸は、引き戸で可動であり、侵入に際して破壊されることはありませんが、迂り出し窓の網戸は、室内側に固定されているため侵入の際に破られることが多く、窓を開けていた場合に被害件数としてカウントされやすくなっています。

比較的大きな開口部が多い
巾0.8-2.4m × 高さ0.5-1.4m

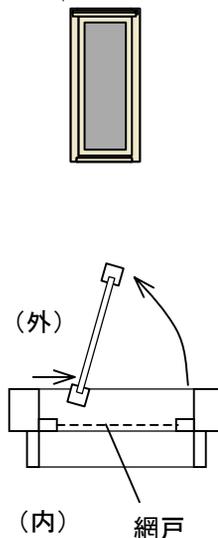
縦^{すべ}り出し窓

縦長の開口部
巾0.35-0.45m ×
高0.9-1.4m

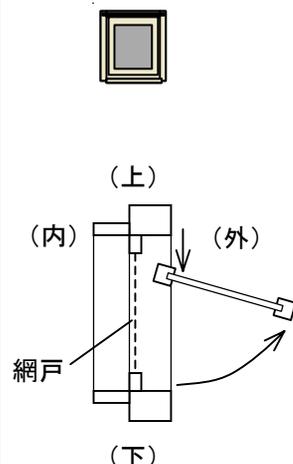
横^{すべ}り出し窓

小さな開口部
巾0.6-0.9m ×
高0.45-0.55m

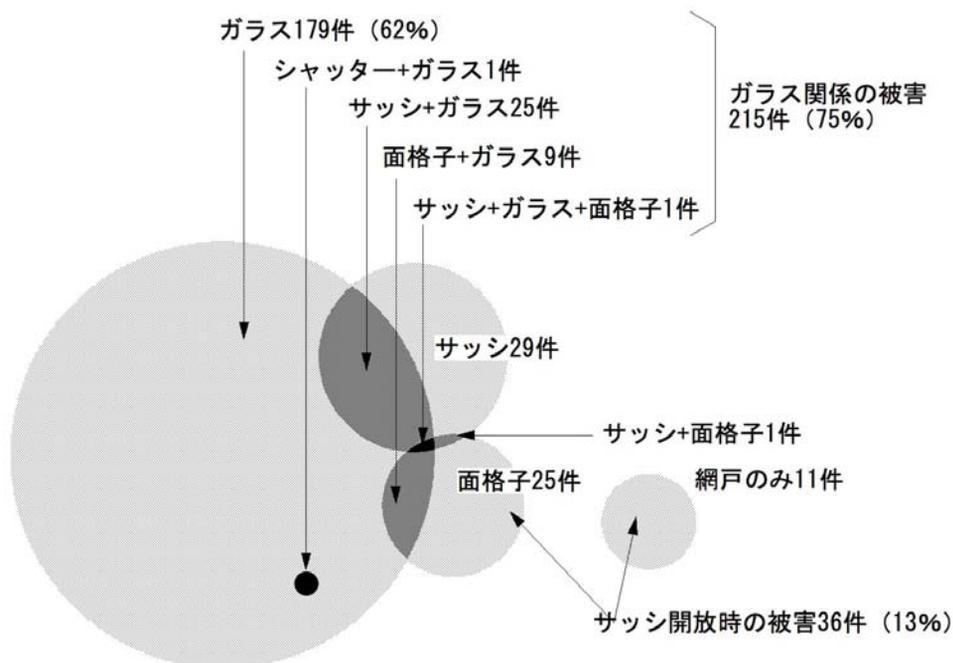
● 開口部被害の内容（1，2階）

開口部の被害内容を①ガラス②サッシ（障子・枠）③シャッター・面格子 ④網戸のみの4つに分けて分析すると、ガラスのみの被害が62%と半数以上を占め、ガラスに加えてサッシ、シャッター、面格子にも被害があったものを含めると75%はガラスを割ろうとした事例と推察されます。なお、ガラスの被害がなくサッシのみの被害、すなわちサッシをこじ開けようとしたと推測される事例も10%（29件）ありましたが、うち引き違い窓は3件のみで、勝手口ドアや入り出し窓の被害が多くなっている点が特徴的です。シャッターの被害は1件のみ、面格子の被害は13%（36件）あります。面格子のみの被害25件に加え、網戸のみの被害が11件あり、13%（計36件）は窓が開いていたか、鍵を閉めていなかったと考えられます。

注：サッシには玄関、勝手口の件数を含む。面格子には勝手口の格子が、網戸には勝手口の網戸が含まれる。上の他不明は6件。

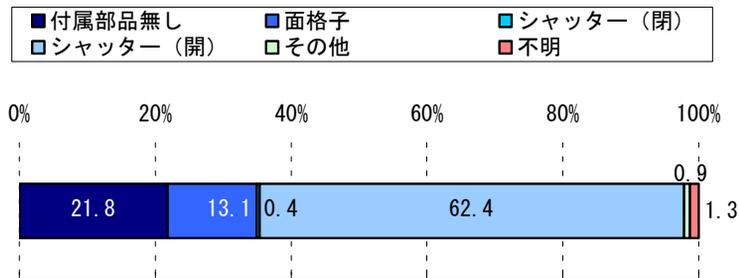
● 付属部品別構成比（1階被害全体）

1階の窓に付属していた建物部品を見ると、何も無いものが21.8%（50件）、シャッターがついていたが開いていたもの62.4%（143件）と、面格子やシャッターで被われていなかった開口部の被害が8割以上を占めました。面格子でカバーされた開口部の被害が13.1%（30件）あったのに比べ、シャッターが開まっている場合の被害は0.4%（1件）のみでした。

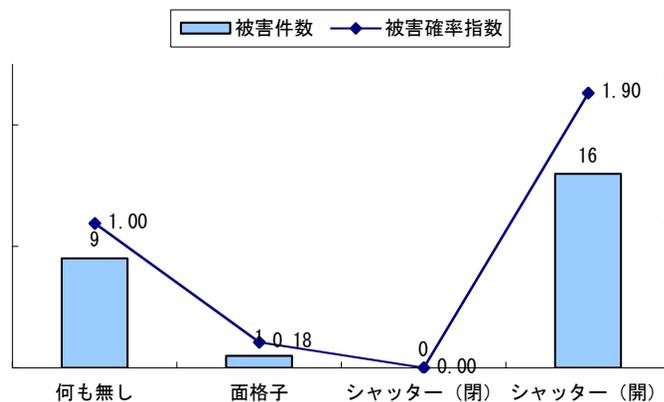
● 付属部品別被害率（1階現行窓体系）

また、現行窓体系においてシャッターの閉まっている状態の被害はなく、面格子付窓の被害確率指数は、面格子も何も無い窓に比べ大幅に低くなっています。シャッターが付いているが開いている状態の被害が多く、何も無い窓と比べても高い指数となっているのが注目されます。

1階の引き違い窓で居室に使われる大きい窓にはシャッターが付いていることが多く、シャッターや面格子がない窓は迂り出し窓等の小さい窓が多いため、シャッターが開いている状態の被害確率指数は高くなるのではないかと考えられます。

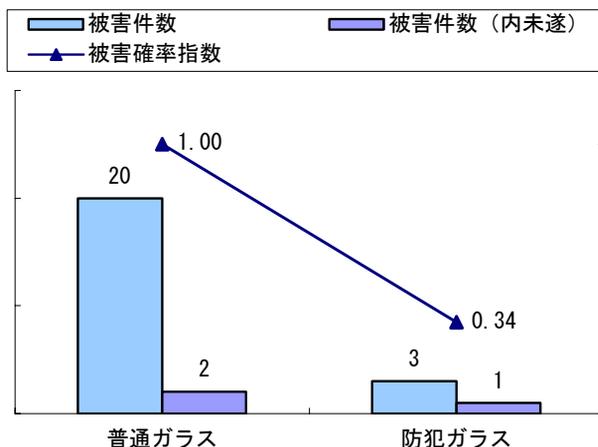
● ガラス別被害率（1階現行窓体系）

現行窓体系となった2003年1月以降の仕様においては、防犯ガラスを選択できるようになっており、1階の窓・勝手口における防犯ガラスの採用比率は30.5%となっています。（2003.8～2005.8仕様決定ベース）同仕様の勝手口・窓におけるガラスの被害27件の内、当該部に防犯ガラスが設置されていた住宅は14.8%（4件、内1件は未遂）であり、採用比率に比べかなり少なくなっています。4件中防犯ガラスが割られたことが明確な事例は1件のみであり、他3件はサッシ全体の被害となっています。未遂に終わった1件は防犯ガラスの開口部のサッシのみの損傷で、2階の防犯ガラスでない開口部にも被害が生じたものの、結局侵入は未遂に終わっており、防犯ガラスでない部分を探させる時間をかけさせたことが防犯上有効だったと考えられます。

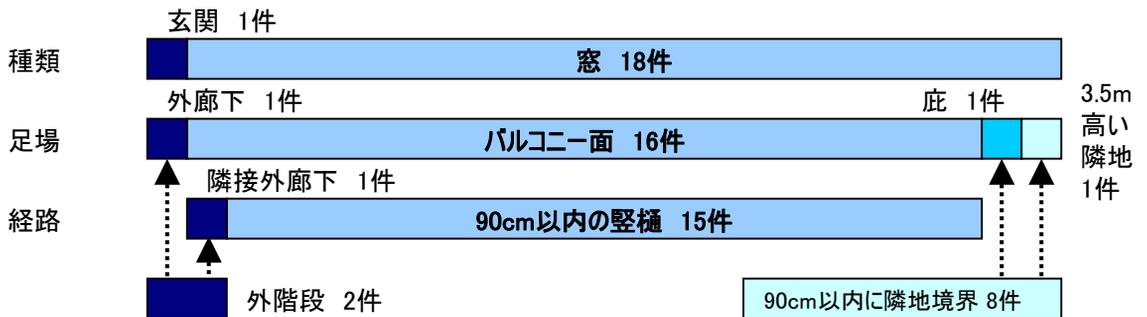
● 2階被害の足場と経路

2階の開口部の被害は19件あり、その内18件は窓で、残り1件は共用階段に続く外廊下に面した玄関でした。窓のうち88.8%（16件）はバルコニーに面していました。

バルコニーに面する窓の被害で、バルコニーに至る経路を調べたところ、バルコニーから縦樋まで90cm以下と近接していたものが93.8%（15件）と多く見られ、残り1件は共用廊下と隔板のみで区切られているケースでした。

- ①庇が窓の前にあり、かつ隣地境界線に近く塀等が到達経路になっている
- ②隣地境界線との距離が約90cmと短いうえ、隣地が約3.5m高くなっており、隣地が足場となった

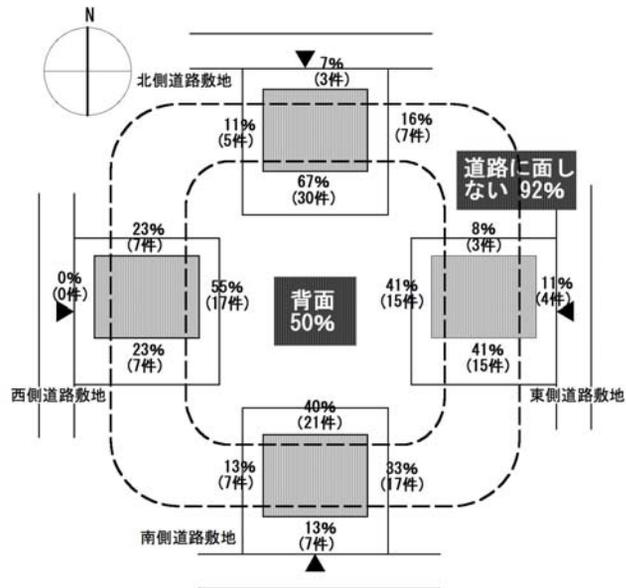
● 被害箇所の分布図（中間画地；1階）

中間画地の1階において、被害箇所の正面道路との位置関係を見てみると、正面道路の反対側である「背面」が50%を占めています。また、側面の被害も42%ありますが、道路から離れるほど被害が多くなるという傾向があり、道路からの奥行6m以上が85%を占めています。なお敷地の平均奥行きが16.6mであるのに対し、側面1階の被害箇所の平均奥行は10.1mです。

被害箇所は正面道路の反対側、または奥の方の側面といった、道路からの見通しが悪い場所に集中している、と言えるでしょう。

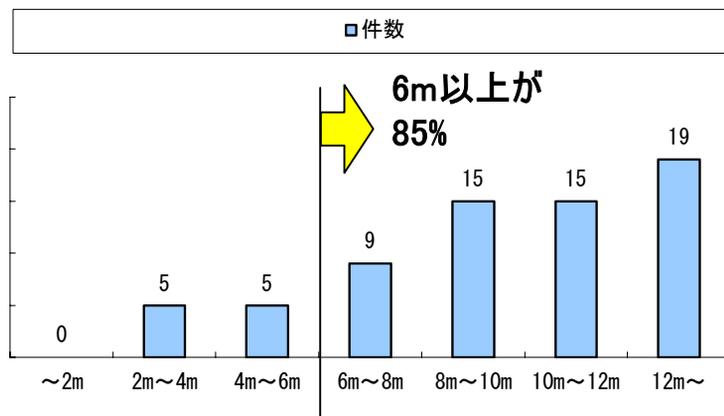
● 1階側面被害箇所の奥行き

今回調査で得られた側面侵入被害の奥行き分布で、4-6mの距離を超えると侵入被害が増加し始めるのは、侵入犯罪者は十分な公衆距離を確保しようとするためと解釈できる。

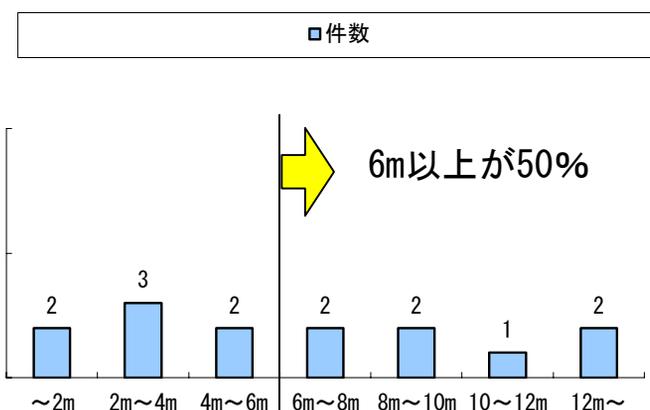
● 正面被害箇所の奥行き

正面1階の被害箇所の平均奥行きは7.1mです。
道路側に向けた正面の被害の中にも、道路から6m以上離れているものが半分程度含まれています。

道路側であっても、道路から離れているケースは見通しが確保されず、狙われる場合があるといえるでしょう。

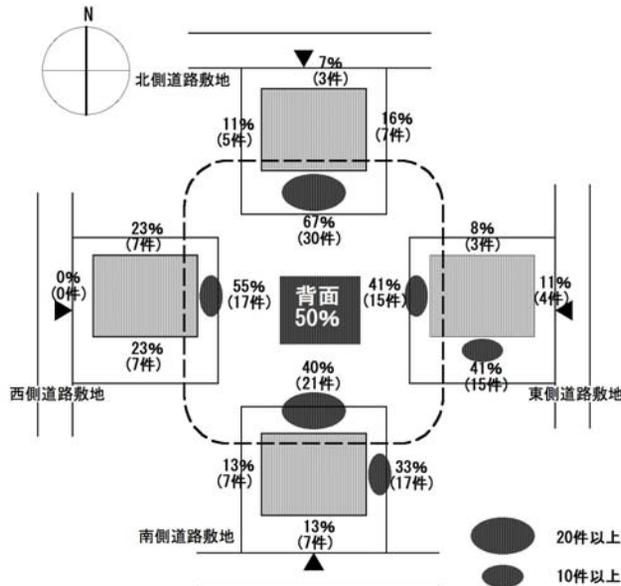
● 被害箇所の分布図（中間画地；1階）

中間画地の1階の被害を正面道路の方位別に見ると、北側道路の敷地において背面に集中しやすい傾向が注目されます。これは掃出し窓等の高さが低く、大きな窓が背面である南面に付くことが多いためと考えられます。東・西側道路の敷地でも北面より南面に被害が多い傾向があり、同様の理由と思われる。

南・北側道路の敷地で側面に当たる東・西面の被害を比較すると、東面の方が高い傾向が見て取れます。

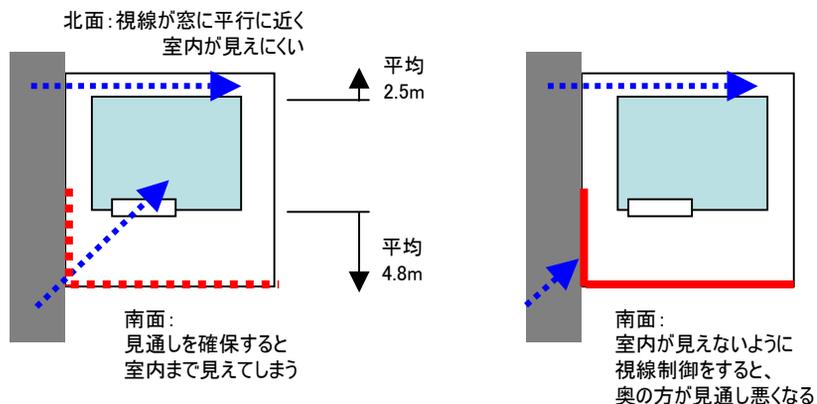
● 南面の被害が多い理由

また、南面は庭がある場合が多く、窓が丸見えにならないようある程度の視線制御がされることが一般的であり、道路からの見通しという点では不利になっているためと考えられます。

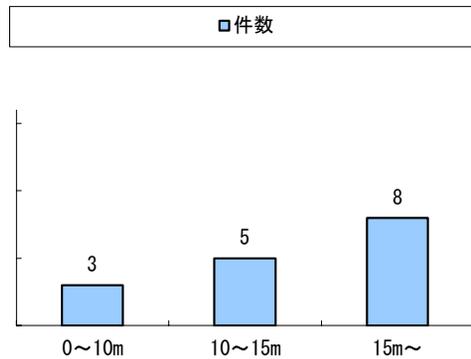
● 路地状長さ別の被害件数

被害があった事例では路地状敷地の路地部分の長さが長いほど被害が多くなる傾向が見て取れます。これは路地部分が長くなるほど道路からの見通しが悪くなるためと考えられます。このような状況では、建物全体において道路からの見通しが確保されないため、中間画地や角地で見られたような被害箇所が道路の背面へ集中する傾向は薄くなり、正面や側面の被害が増加してきます。

路地状部分が10m以上に長くなる場合は、道路から見通しが確保される範囲で来訪者の立入りをコントロールできるようなアプローチの計画が望ましいと言えます。

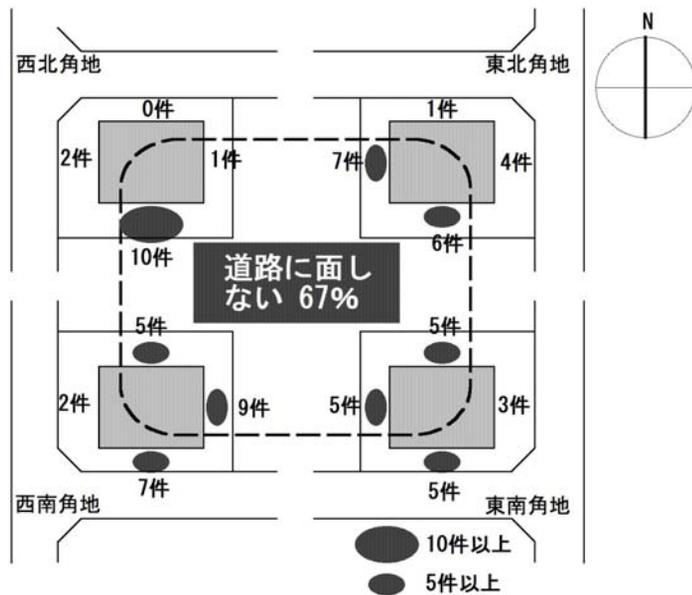
● 被害箇所の分布図（角地；1階）

1階の被害箇所において、道路に面していないものは67%、道路に面するものは33.3%となり、道路に面しないものと道路に面するものの比率は2:1となっています。中間画地と同様に、道路に面しない部分に被害が集中する傾向があります。

東西面での差はあまり見られませんが、中間画地と同様に南面の被害が北面より多くなっています。この影響で、東南、西南の角地では必ずしも道路側だから安全、と言える結果にはなっていません。

この東南、西南の角地における南面の被害12件のうち、その面に玄関があるものは2件のみでした。南面は玄関アプローチの部分で見通しが確保されている場合が多く、庭のみとなっている場合は、室内への視線を制御した外構で見通しが悪くなりやすいため、被害に遭いやすいのではないかと推測されます。

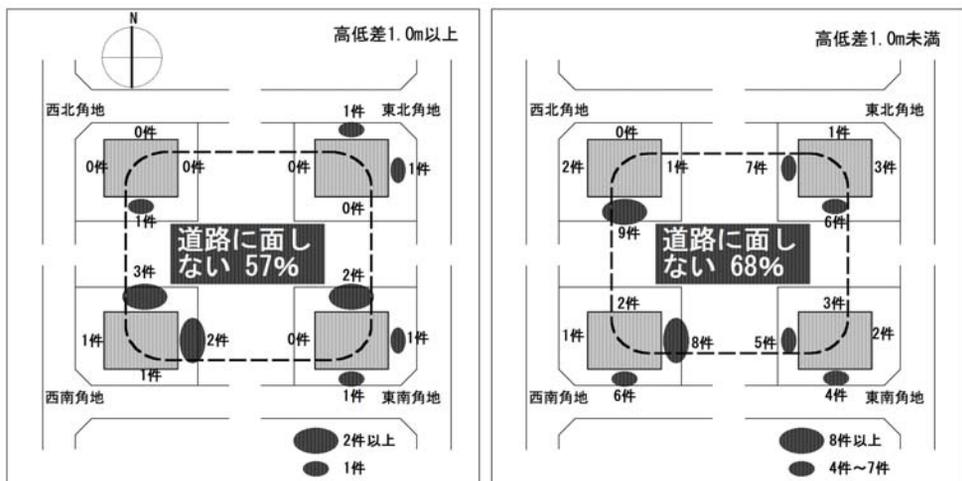
● 被害箇所の分布

角地には高低差があるものが比較的多かったので、被害箇所の分布を比較してみました。高低差1.0m以上の被害箇所は、調査対象全体と同様に道路に面しない部分への集中傾向を示していますが、高低差が1.0m以下のものと比べて道路面の被害が増えてくる傾向が見られます。

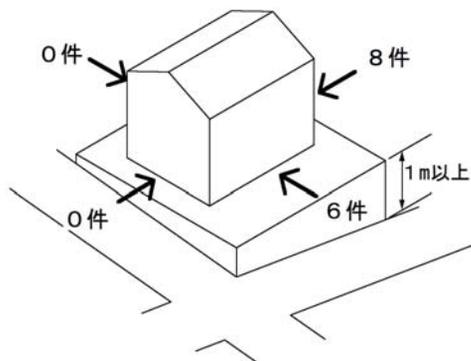
● 角地における被害箇所の分布図（高低差1.0m以上）

また、高低差が1.0m以上ある角地においては、高低差が大きい方の道路面、側面に被害が集中する傾向があります。

図は、方位と無関係に道路との高低差と被害箇所の分布をプロットしたもの

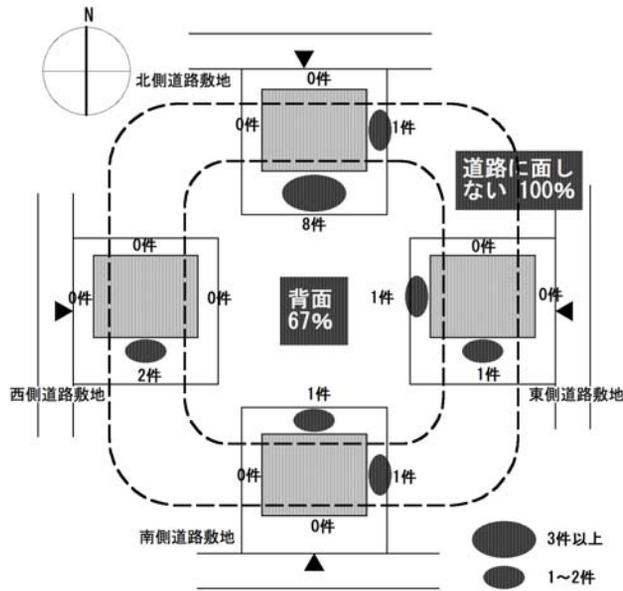
●被害箇所の分布図（中間画地）

中間画地における2階の被害15件をプロットしてみると、やはり道路に面しない部分に集まっていることが分かります。この中でも北側道路の場合の南面が8件と多いのが注目されます。

方位別に集計してみると、11件が南面です。これは2階の被害はバルコニー等の足場のある部分に多く、バルコニーは南面にあることが多いためと考えられます。

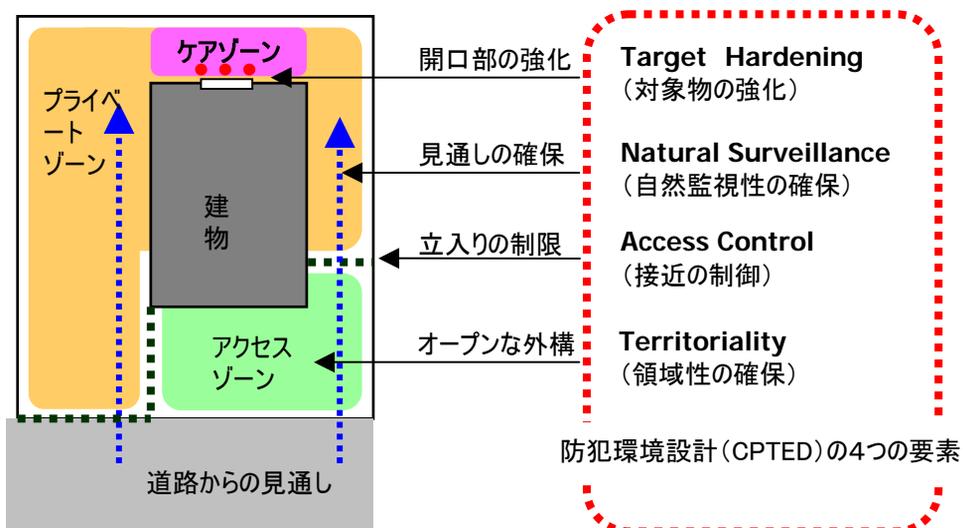
● ゾーンディフェンスの概念図

来訪者立入りを想定し、玄関アプローチや設備メーター類が配置された「アクセスゾーン」を、立入りを制限するゾーンから明確に分ける

立入りを制限するゾーンを道路から見える「プライベートゾーン」と道路から見えにくい「ケアゾーン」とに分け、プライベートゾーンは、道路からの「近隣の目」による監視を活かし、侵入者を目立たせるような計画とし、ケアゾーンは、破壊侵入に備えて最優先で開口部の抵抗力を強化し、フェンス等で接近や逃走をしにくくする

ゾーンディフェンスとは、このように敷地を3つのゾーンに分け、空き巣等の住宅侵入犯罪が起こりにくい環境を創り、被害を未然に防ぐための当社独自の設計手法です。

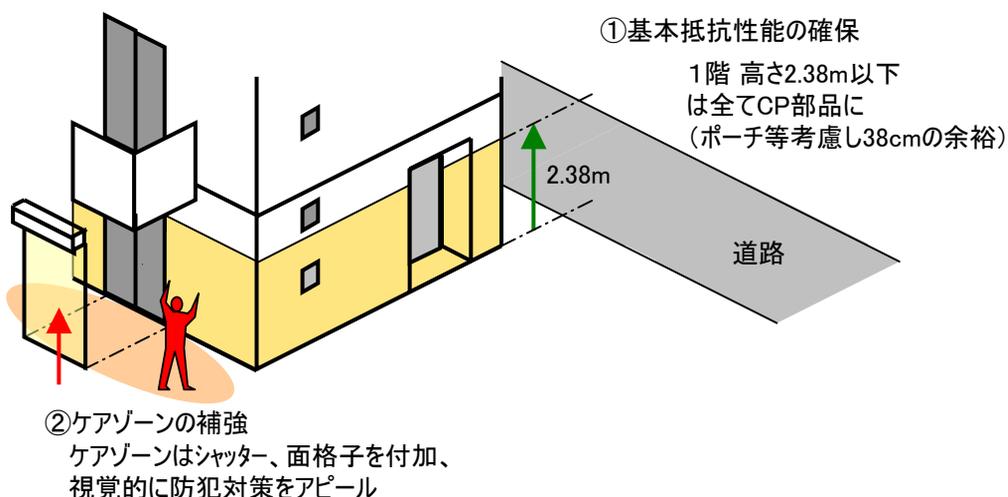
● 対策イメージ図

被害の9割以上が1階であること、高窓の被害が見られないことから、1階の手の届く範囲の開口部を強化することは有効な対策と言えるでしょう。ケアゾーンは被害の確率が高いので、防犯ガラスに加えてシャッター、面格子などの補強対策を行うことが望ましいです。

戸建て住宅の住宅性能表示基準ではアクセスのしやすさと、手の届きやすさの2つの視点により、各階の開口部を（a）出入口 と出入口以外の開口部で高さ（b）2m以下（c）2m超の計3つに区分し、該当範囲の開口部全てに防犯性能の高い建物部品（以下CP部品）を使用しているかどうかを表示することとなっています。

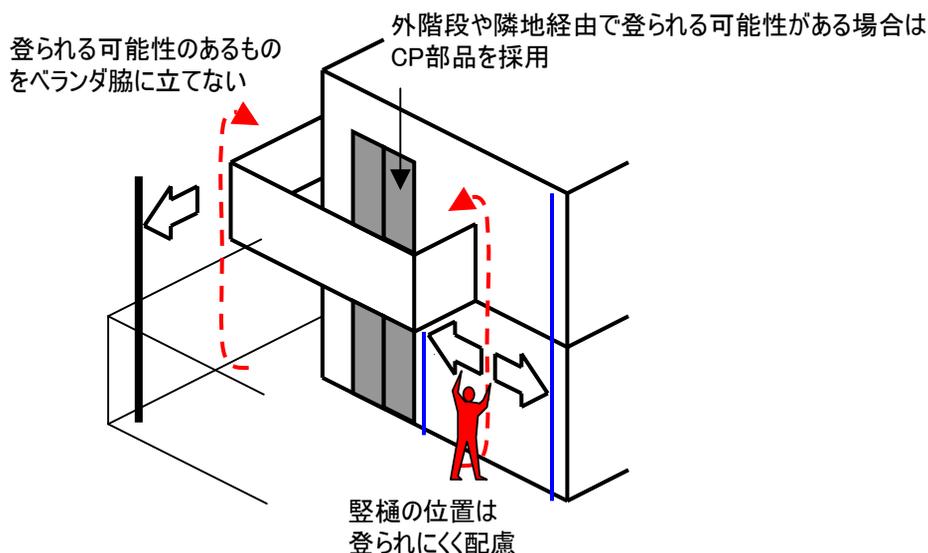
● 対策イメージ図

また、外階段がある場合、隣地や隣家、特にアパートの外廊下など立入りしやすい部分が迫っている場合など、到達経路を排除できない場合も実際には少なからず存在します。このような場合は1階と同様に考え、CP部品の採用などの開口部の強化を行うことが必要でしょう。

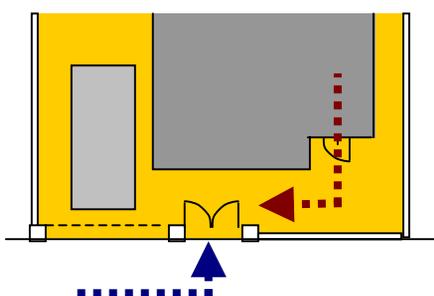
① 関西型の生活習慣に合せた計画:
門を施錠し、門で対応

当社が2004年にヘーベルハウス居住者で、過去10年以内に侵入被害の経験がある方を対象としたアンケート調査では、東西で来訪者対応の生活習慣が違い、門の防犯上の役割が違うことがわかりました。関東型ではインターホンが門にある率が少なく、8割以上は玄関まで来訪者が入っていく生活習慣であるのに対し、関西型では門にインターホンがあり、来訪者を門まで迎えに出て対応する方が6割以上居られます。当然ゾーンディフェンスにおけるアクセスゾーンの範囲は居住者の生活習慣に合ったものでなければなりません。

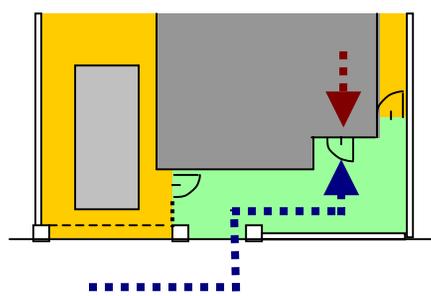
② 関東型の生活習慣に合せた計画
門は領域性のシンボルと考え、玄関より奥に来訪者が入らないよう木戸を設ける
