## <ご参考> 中延二丁目旧同潤会地区の変遷

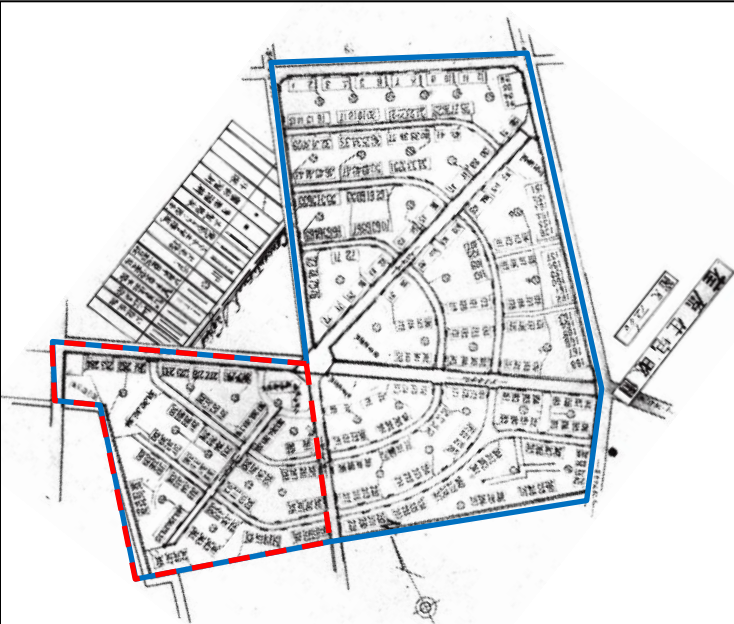
### ■建設当時(大正13年頃)の状況■

左図の青枠が、建設された当時の荏原住宅全体です。これに含まれない北西部分が現在の中延小学校で、その南側の赤枠が今回の事業の該当地区となります。

五差路を中心に伸びる5本の主要道路により街区割され、同心円状に広がるように計画された建物配置から、のびやかで広々とした田園都市の風景がイメージされます。

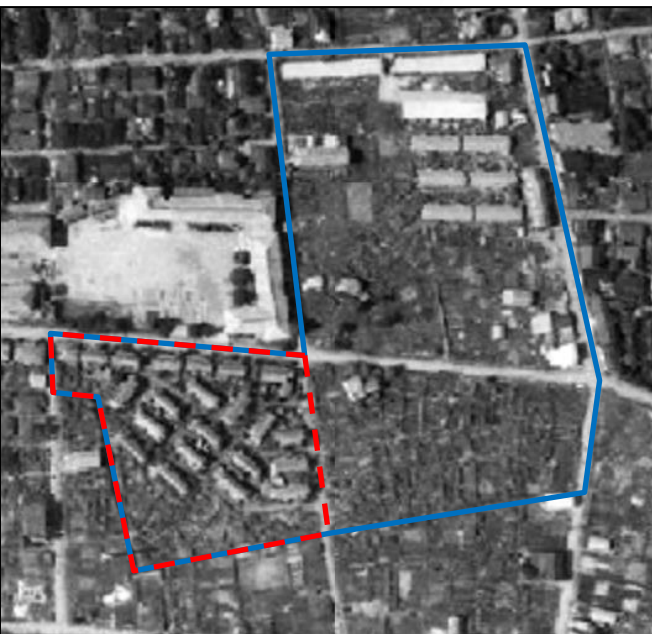
### ■戦後間もない頃の状況■

東京の市街地は戦時中の空襲などで多くが焼け野原となり、品川区のこのあたりでも多くの建物が焼失しました。

青枠・赤枠は上図とほぼ同じ位置を示しますが、当事業該当地区の一部を除き、荏原住宅内の建築物はほとんど焼失していることがわかります。

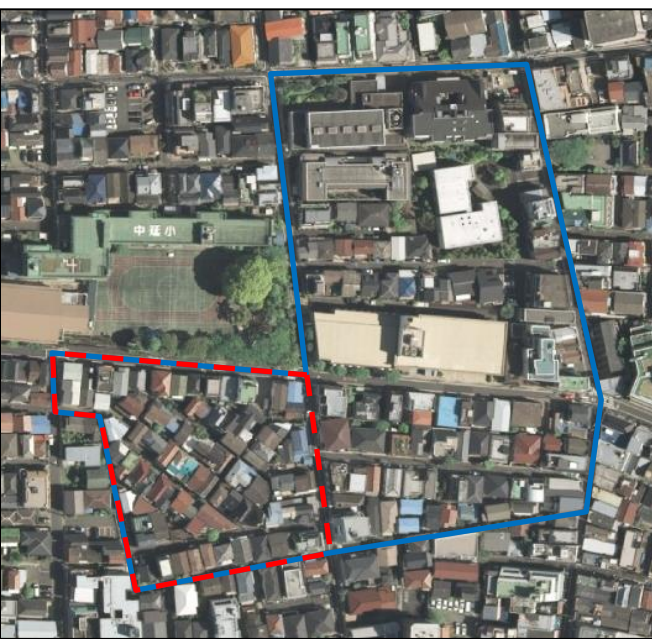
### ■直近の状況■

戦後の復興が進む中、旧荏原住宅地区でも急速に新たな住宅が建設され、従来の建物配置とは全く異なる道路付で区画割が整備されました。

しかし、戦災で焼け残った同潤会の建物は戦後もそのまま残され、大きな通りに面した外側の敷地での建設が先に進みました。その結果、街区の奥では細い路地にしか面していない、実質的に建替えできない老朽家屋が残されることとなりました。
